*Caractérisation des milieux
sensibles et inventaire des
dépotoirs clandestins compris
à l'intérieur du secteur côtier
de la MRC de La Côte-de-Gaspé*

Rapport de projet

Mars 2019

Comité ZIP Gaspésie

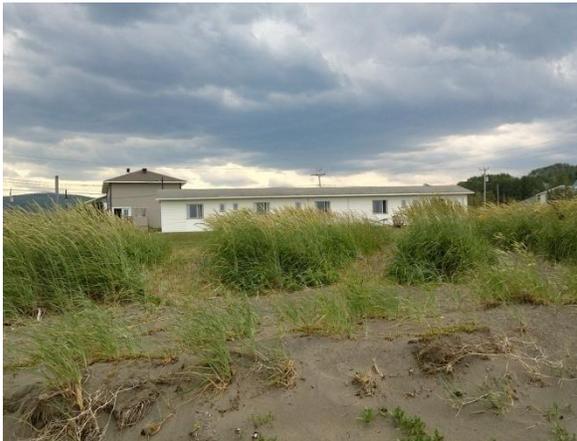
1.3. Accès et piétinement du **haut de plage**

- Suivi de l'érosion, notamment autour du quai et derrière l'épicerie.
- Sensibilisation aux effets du piétinement et présentation des options (sentiers balisés).
- Sensibilisation aux effets des déchets.
- Vérification des sorties d'eau.
- Contrôle de l'activité portuaire (machinerie sur la plage).

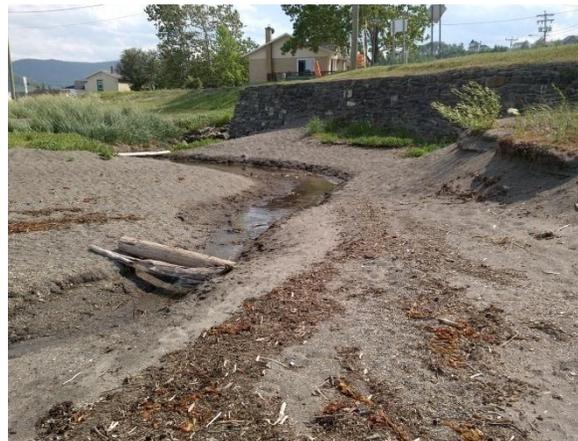
1.6. Sortie d'eau creusant la plage

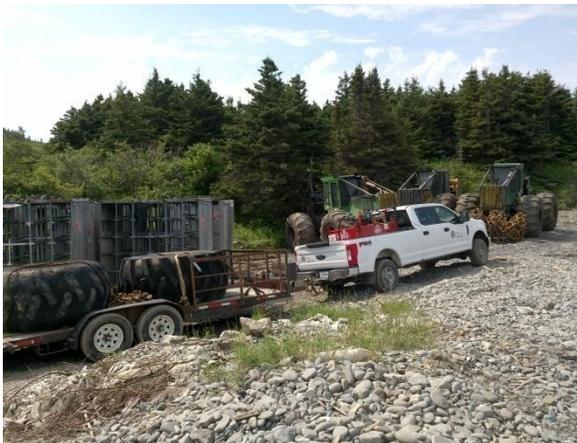
1.9. Machineries stationnées sur la plage ouest

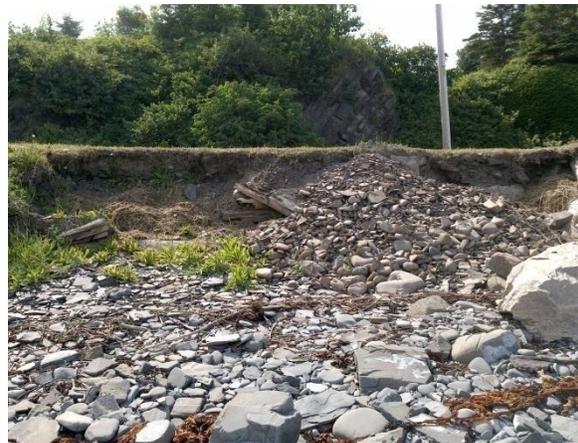
1.10. Érosion de la rive (plage ouest)

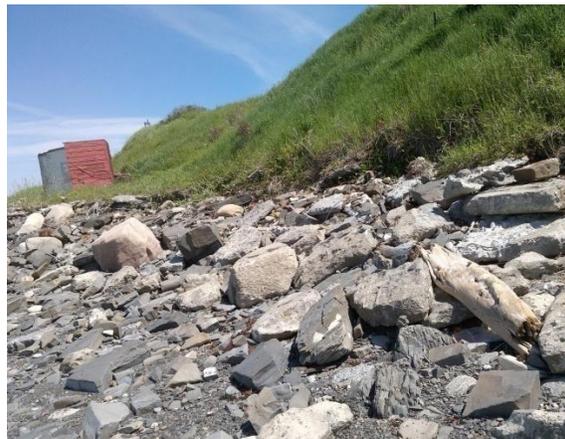
2.6 Ancien enrochement et cabanon abandonné

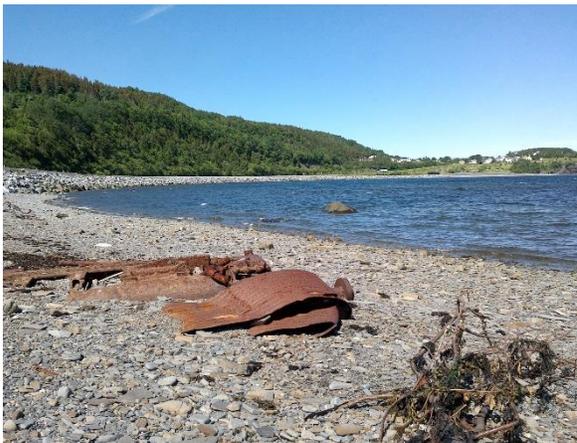
5.5 Déchets rouillés

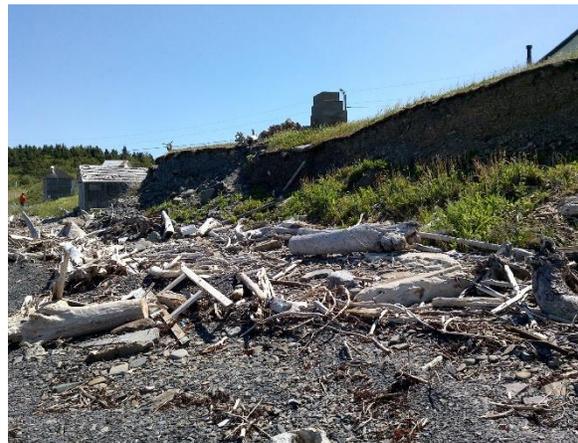
5.6 Falaise meuble en érosion et bois flotté

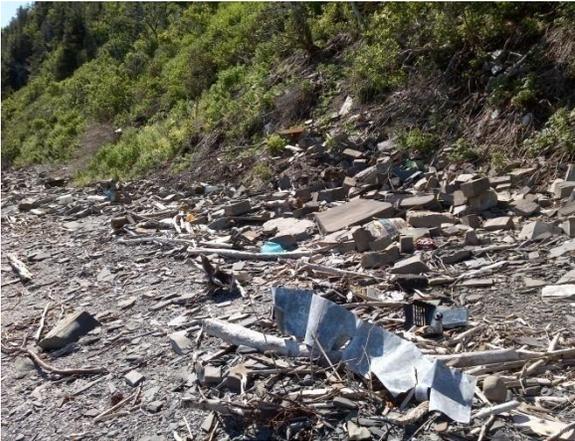
5.9 Dépotoir clandestin

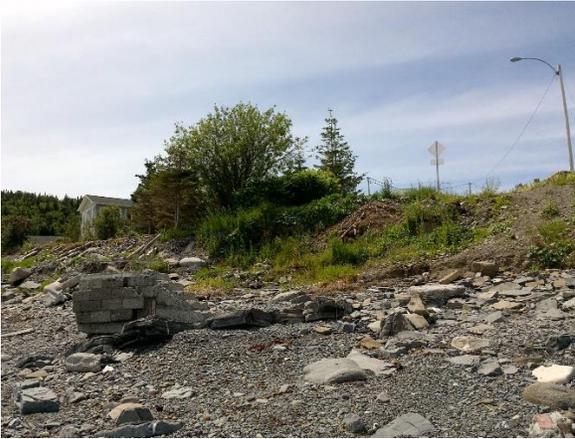
8.1 Accès principal à la plage en érosion (ouest)

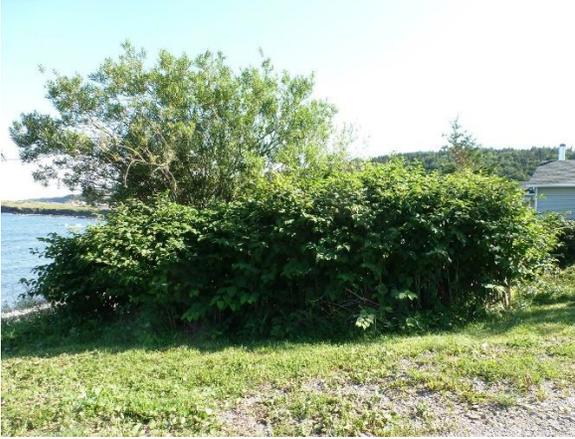
8.7 Renouée du Japon

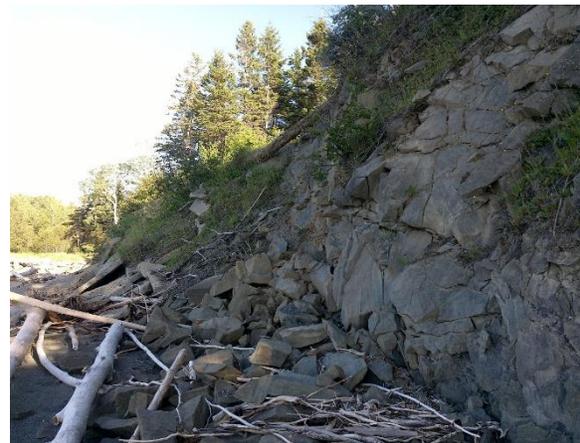
17a.8 Falaise rocheuse en érosion

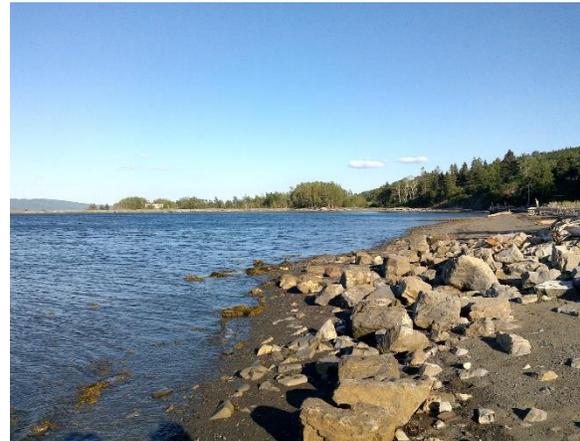
17a.10 Blocs rocheux et de ciment sur la plage

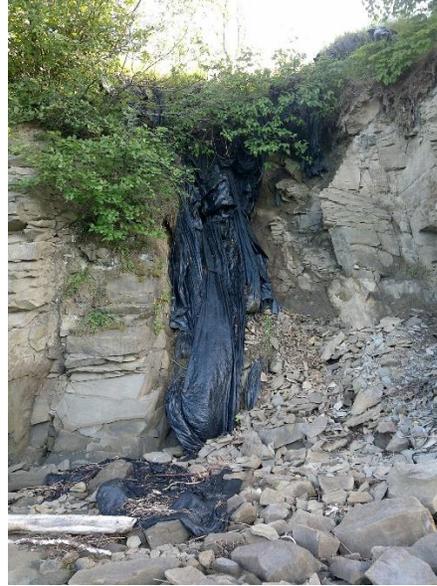
17b.8 Bâche en plastique dans la falaise en érosion

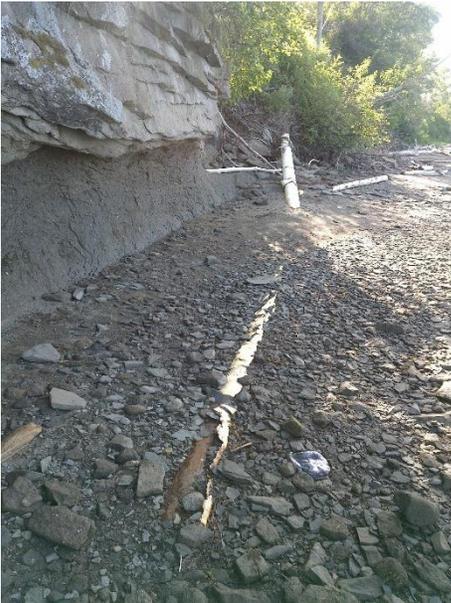
17b.9 Tuyaux en plastique et érosion de la base de la falaise

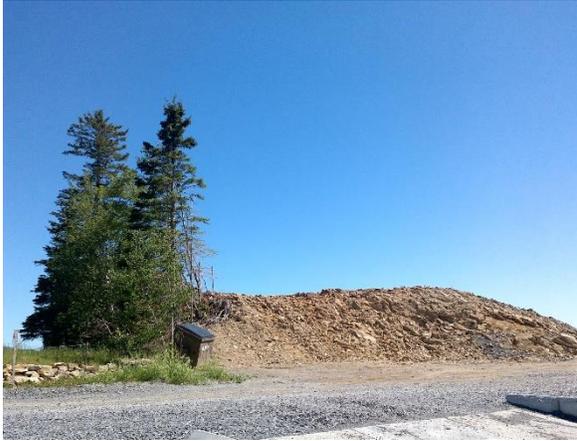
19.7 Promontoire rocheux dévégétalisé

- Retrait du cylindre en ciment et des roches sur la plage nord.
- Vérification de la raison et de la procédure de déforestation du promontoire rocheux et éviter que ça se reproduise.
- Suivi de la revégétalisation.
- Recherche de la cause de la présence des algues vertes.

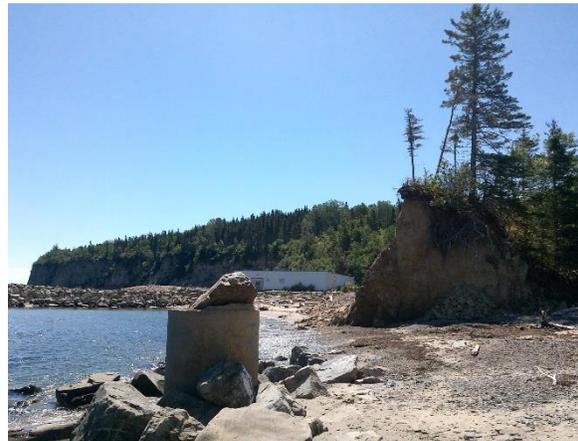
19.10 Cylindre en béton et déchets rocheux
sur la plage
