*Caractérisation des milieux
sensibles et inventaire des
dépotoirs clandestins compris
à l'intérieur du secteur côtier
de la MRC de La Côte-de-Gaspé*

Rapport de projet

Mars 2019

Comité ZIP Gaspésie

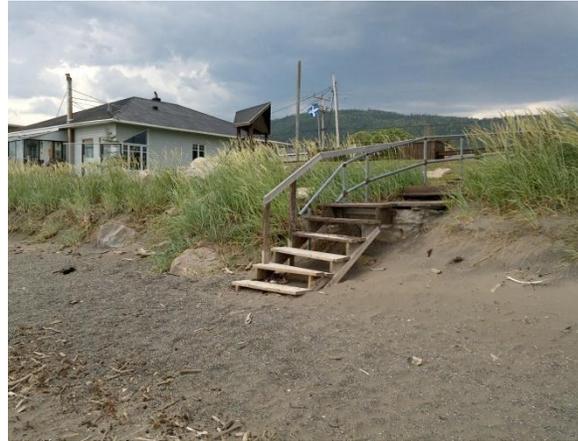
1.2. Accès est avec escalier en bois

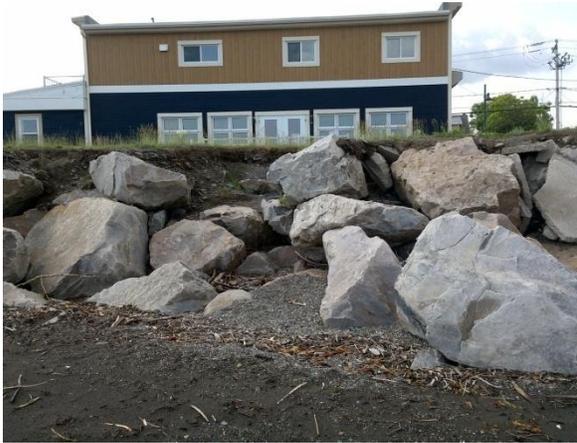
1.7. Enrochement devant les bâtiments

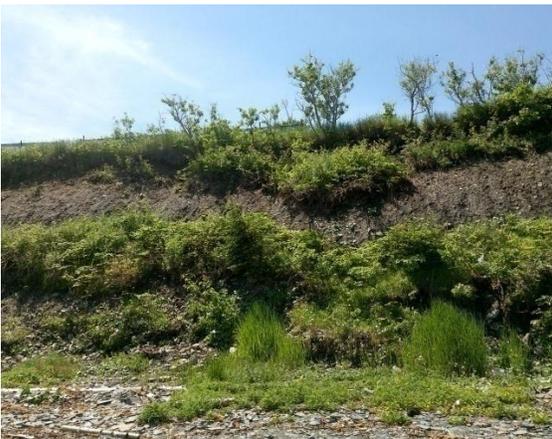
2.5 Érosion de la falaise meuble

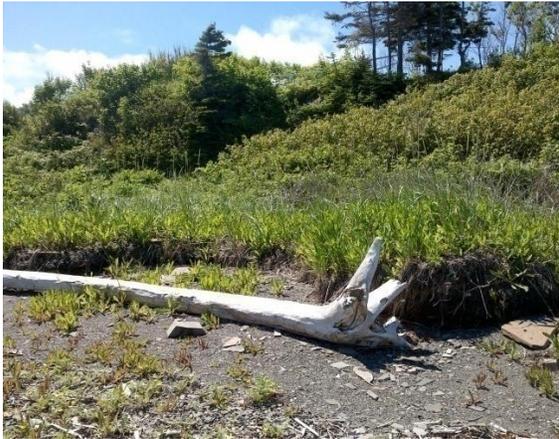
2.7 Micro-falaise active

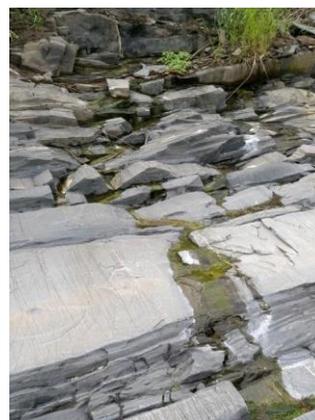
3.6 Algues vertes au niveau d'un écoulement d'eau

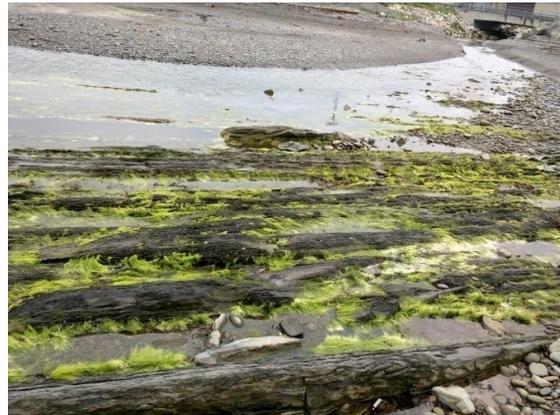
4.4 Algues vertes dans l'embouchure de la rivière du Grand-Cloridorme

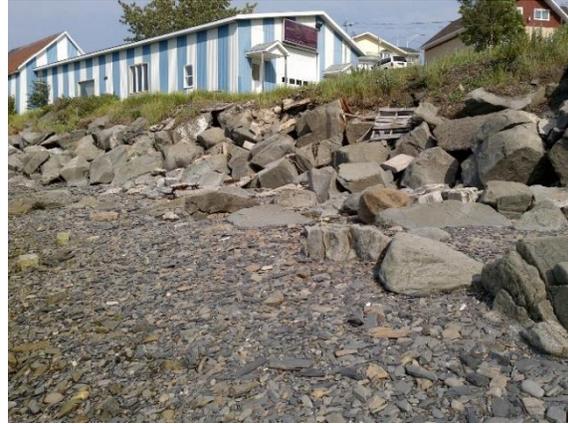
4.14 Enrochement au bas du bâtiment manufacturier

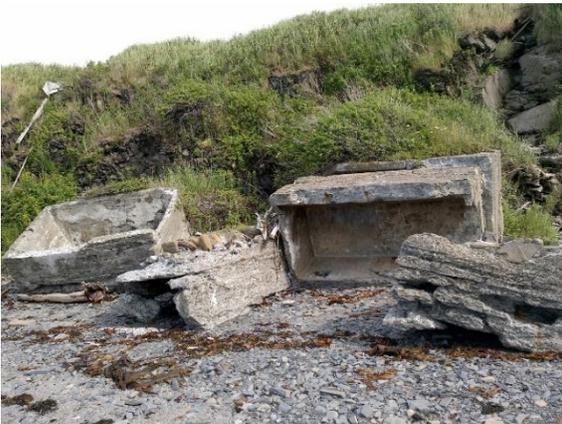
4.15 Anciens morceaux de bâtisse sur la plage de la baie du Petit-Cloridorme

- Surveillance de l'érosion sur la falaise entre les deux baies.
- Nettoyage des plages (surtout Petit Cloridorme) et du marais.
- Sensibilisation aux effets des déchets et de la circulation.
- Mise en valeur (historique et paysagère) de la baie du Petit Cloridorme pour redonner l'accès au fleuve.
- Vérification des sorties d'eau.

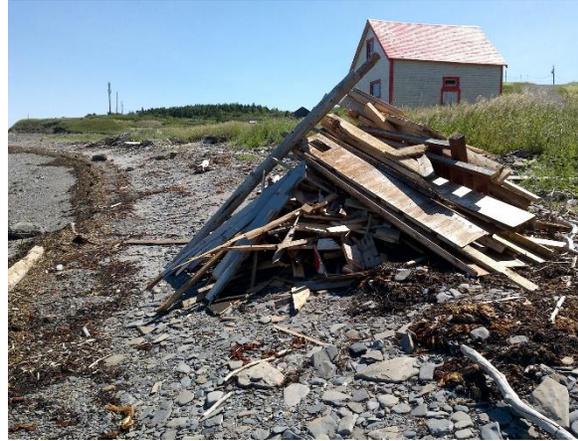
5.8 Feu de grève

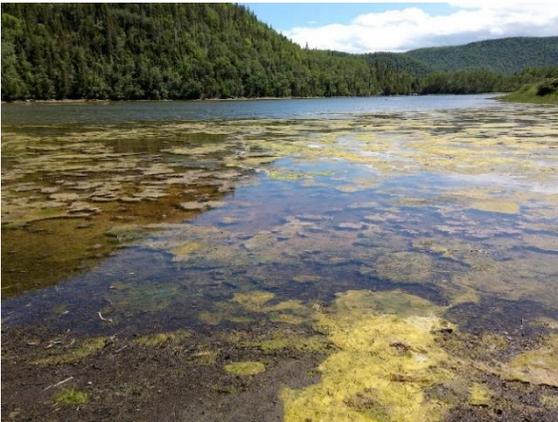
6.9 Zone d'eau stagnante

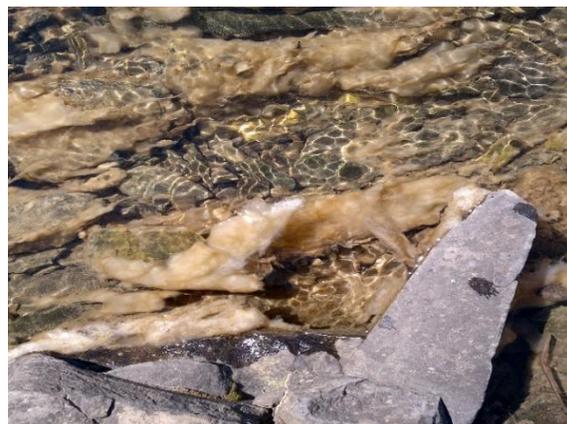
6.12 Algue dydimo au fond du barachois

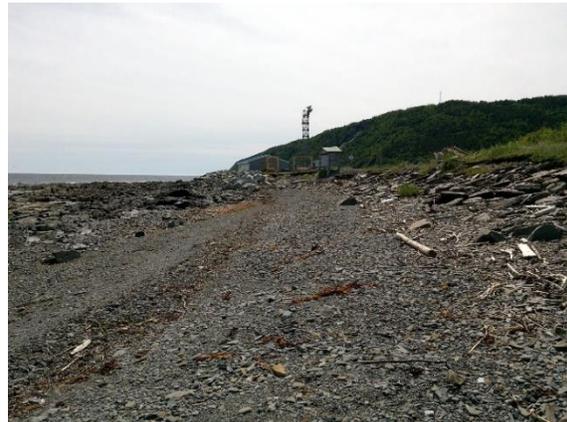
7.4 Enrochement en haut de la plage ouest

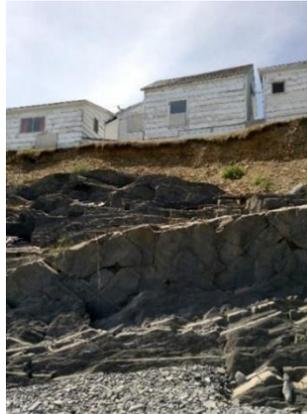
7.8 Motel cabine en haut de la falaise en érosion

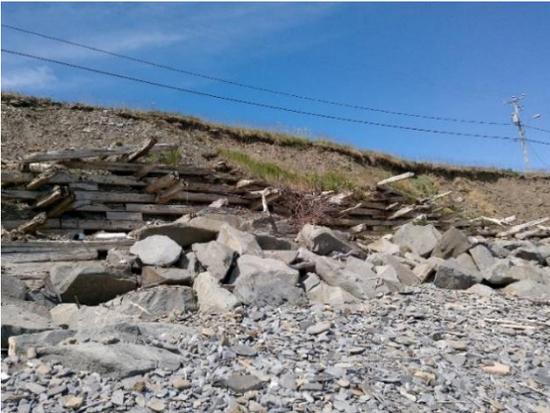
7.9 Enrochement et structures en bois abandonnées

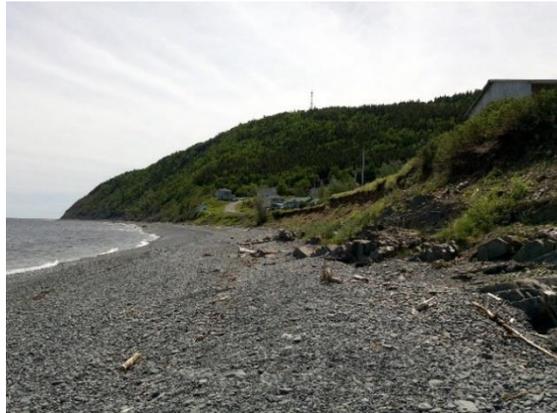
7.10 Falaise en érosion de la plage est

- Suivi de l'érosion et proposer des solutions durables.
- Nettoyage des falaises et anciennes structures sur les berges du ruisseau.
- Vérification des sorties d'eau dans les falaises.
- Aménagement d'une plage municipale.

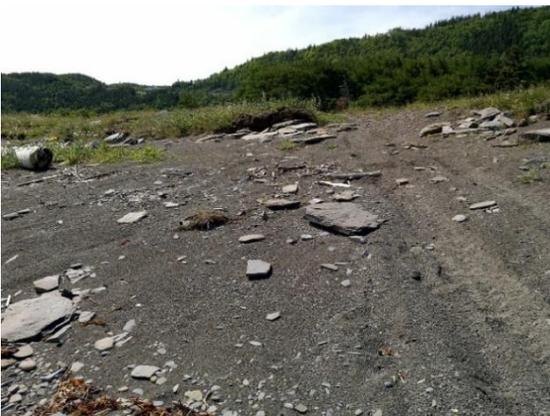
7.11 Traces de VTT

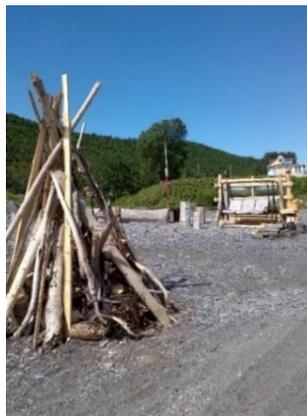
7.12 Feux de grève et installations privées

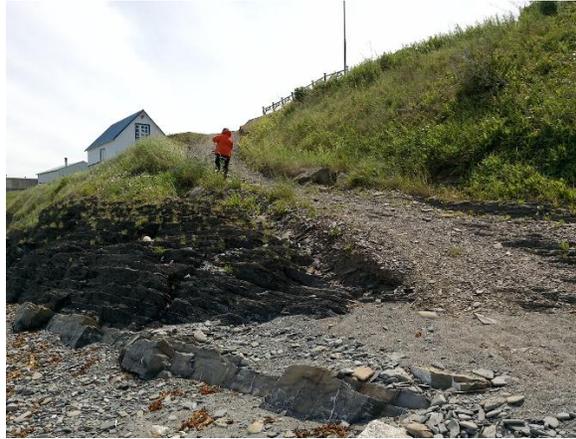
8.1 Accès principal à la plage en érosion (ouest)

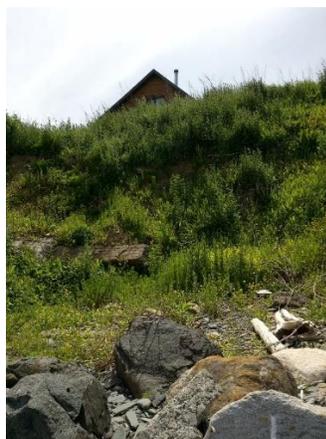
8.6 Sortie d'eau sortant de la falaise

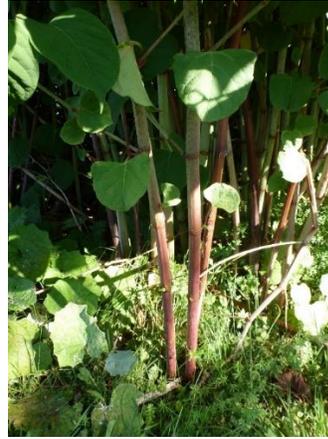
8.8 Renouée du Japon

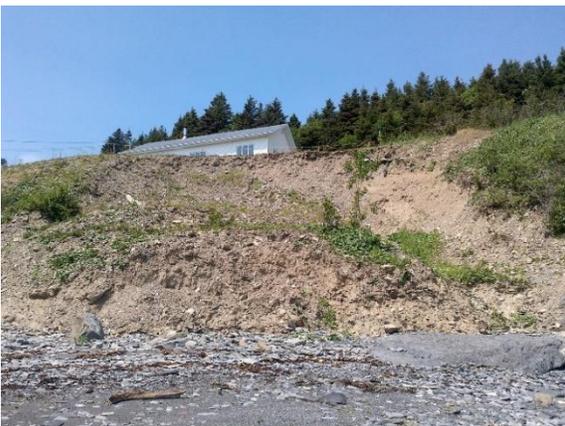
9.5 Glissement de terrain ou falaise meuble en érosion

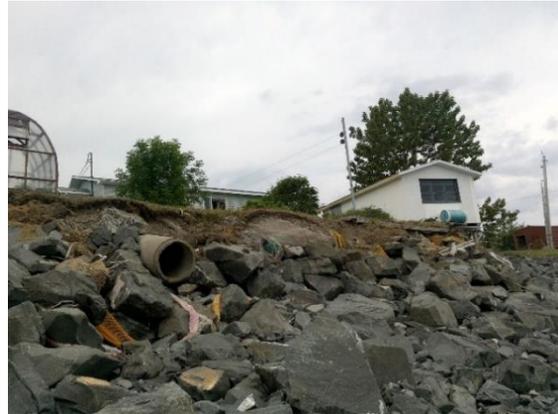
10.8 Enrochement avec filets de pêche et sorties d'eau

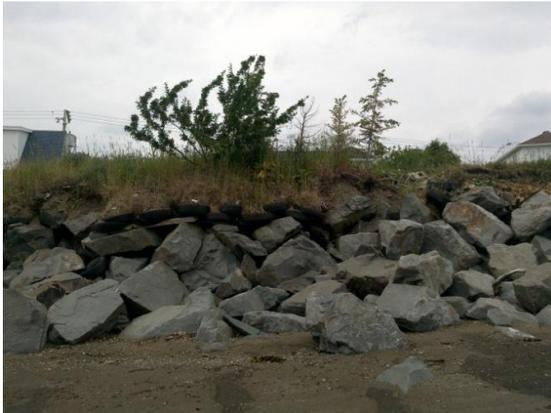
10.9 Enrochement avec des pneus

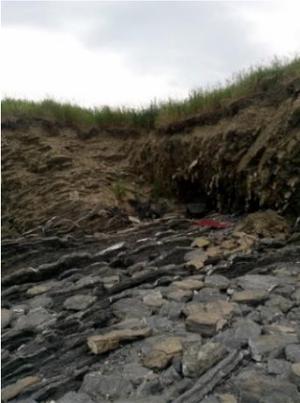
10.15 Déchets imposants

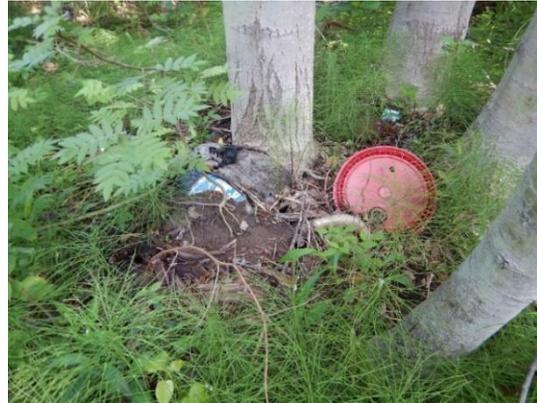
- Projet d'une halte routière le long de la rue du Banc (MRC de La Côte-de-Gaspé, 2018).
- Les milieux humides de la Rivière-au-Renard n'ont pas été pris en compte dans la zone d'étude car le CENG a publié un rapport sur ceux-ci, en juin 2018 (Briand, 2018). Ce marais estuarien est en grande partie privé. Il est constitué principalement d'un marais de type herbaçaie et possède une frange de **marécage arbustif**. Il est globalement bien conservé et faiblement affecté par la zone urbaine, mais il a connu une réduction de sa superficie avec les travaux de relocalisation de la route 132 (Briand, 2018). Il est aussi touché par la présence de déchets de toutes tailles (possible dépotoir), le passage de VTT et le piétinement (photos 10.16, 10.17, 10.18).

10.16 Déchets dans le marais (Source : Yves Briand, CENG)

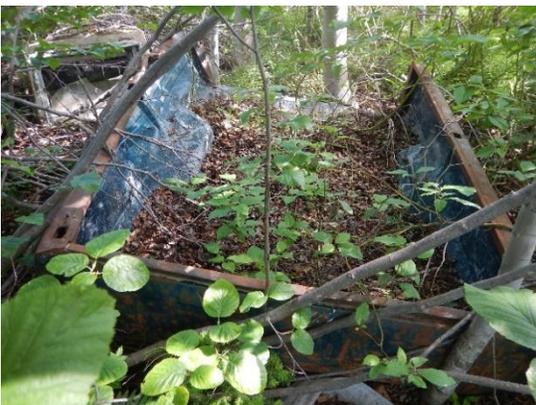
10.17 Déchets dans le marais (Source : Yves Briand, CENG)

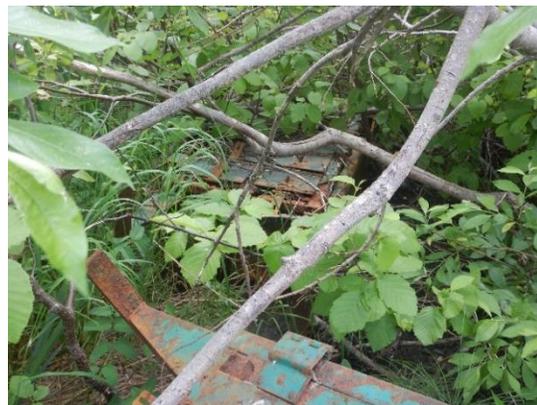
10.18 Déchets dans le marais (Source : Yves Briand, CENG)

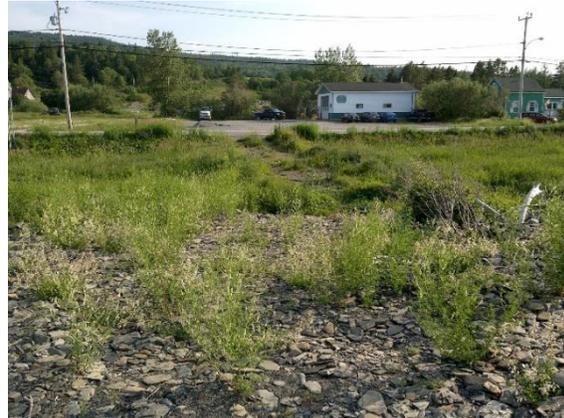
11.2 Accès privé et piétinement

- Nettoyage des berges (surtout plage ouest).
- Vérification des sorties d'eau.
- Amélioration de la halte municipale.
- Sensibilisation au piétinement (VTT).

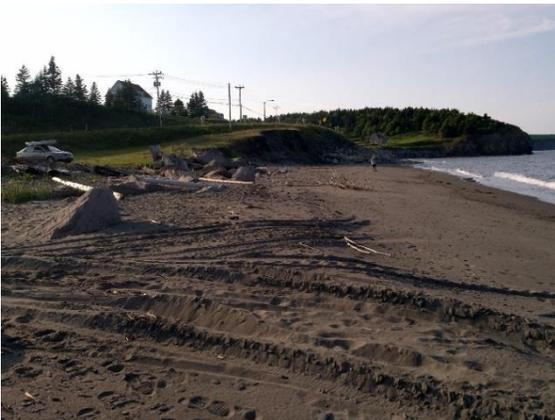
11.3 Vue générale ouest et traces de VTT

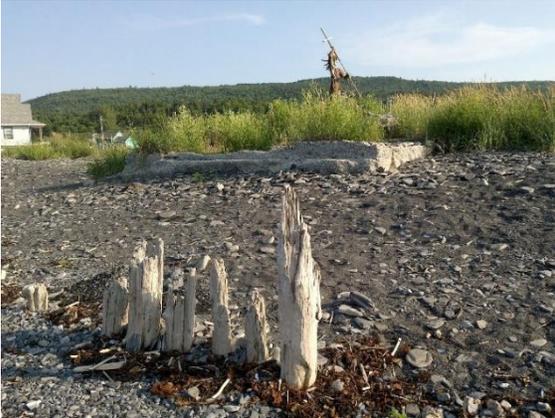
11.7 Restes de base de bâtiment

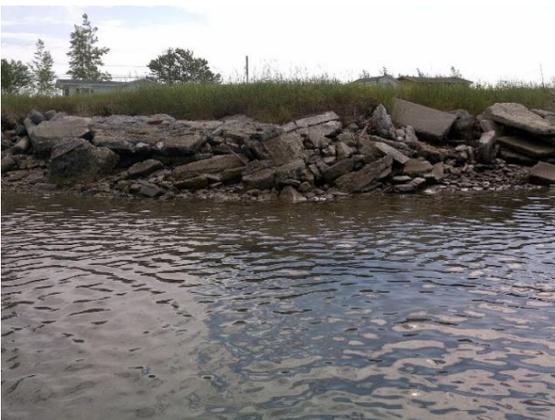
11.11 Enrochement dans le marais

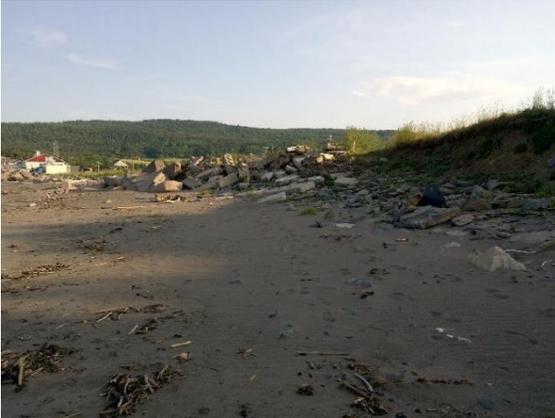
11.13 Érosion de la falaise (plage ouest)

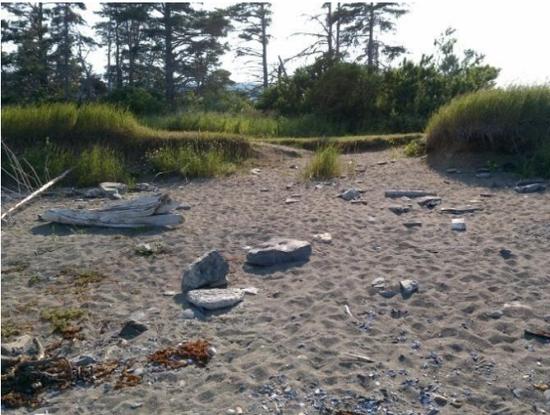
12.9 Érosion de la falaise meuble (plage sud)

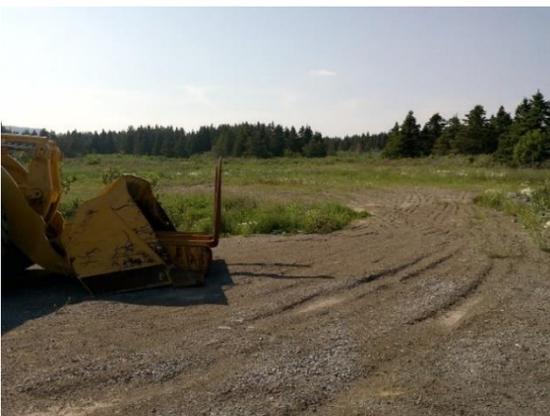
12.11 Traces de machinerie

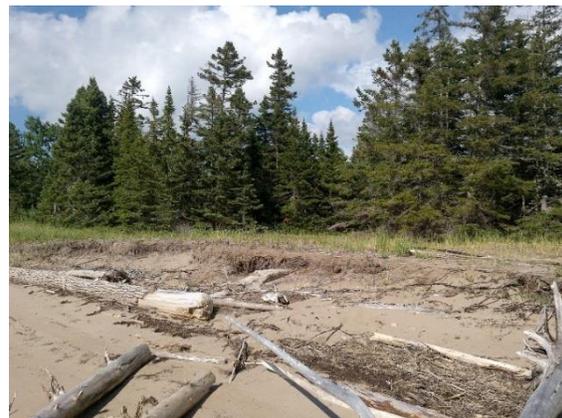
13.6 Érosion de la **micro-falaise** le long de la plage

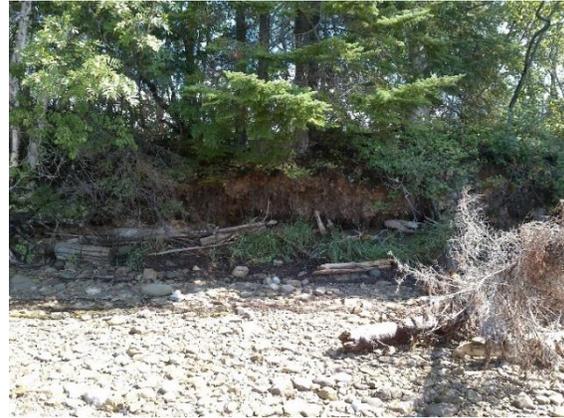
14.2 Érosion de la falaise meuble

- Sensibilisation aux effets du piétinement, des impacts des VTT et aux comportements écoresponsables.
- Recherche sur la provenance des algues vertes.
- Suivi de l'érosion.
- Suivi de la **zostère**.

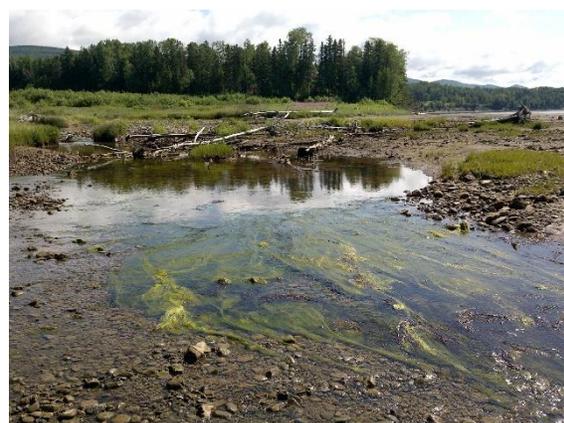
14.6 Algues vertes dans les **chenaux**

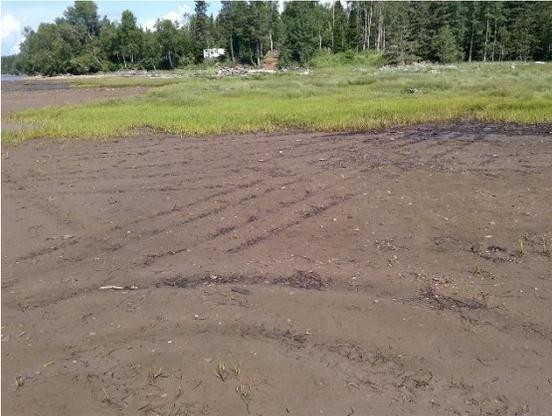
14.7 Traces de VTT sur la **slikke**

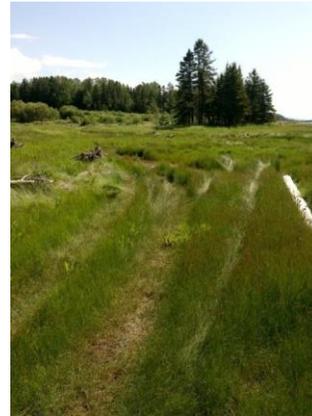
14.8 Traces de VTT dans le **schorre**

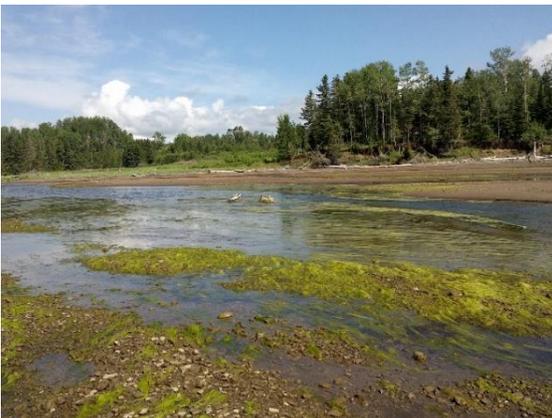
14.9 Vue générale est et algues vertes dans les **chenaux**

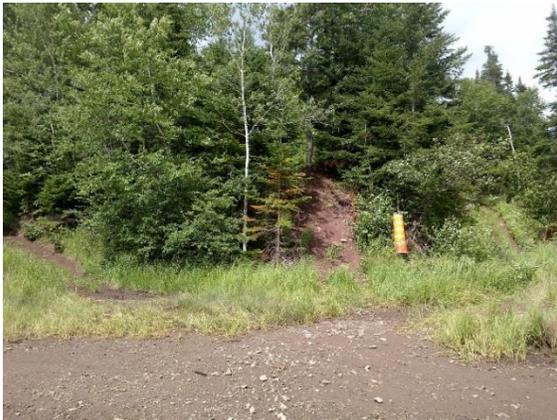
15.1 Accès privé et traces de VTT

- Sensibilisation aux effets du piétinement et des VTT.

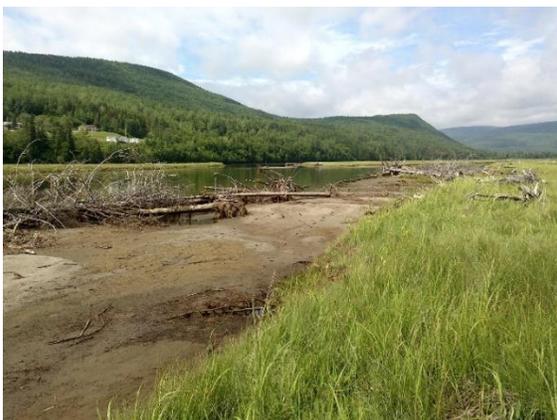
15.5 Bois flotté sur la **slikke**

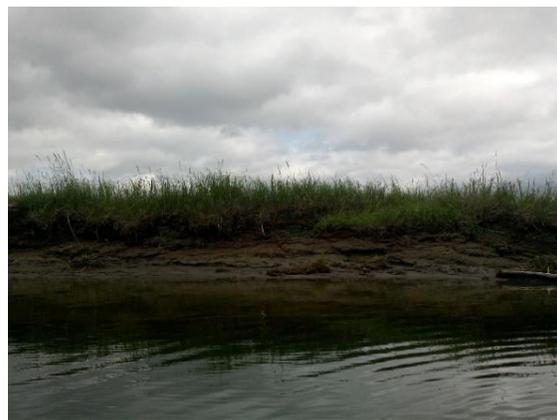
15.6 Érosion des berges des îlots

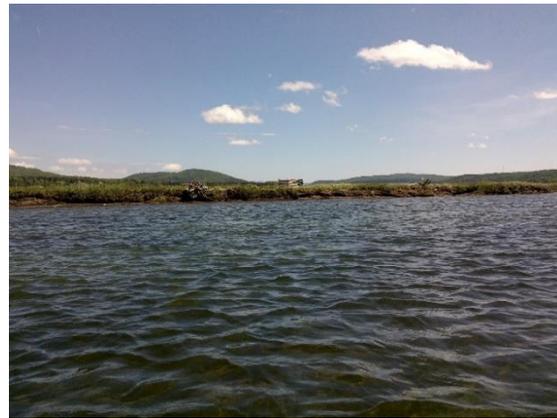
16.4 Érosion des berges des îlots

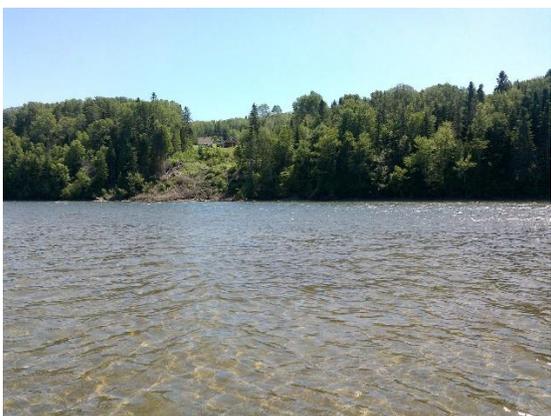
16.5 Déforestation devant les maisons riveraines

- Suivi des déforestations devant les habitations pour qu'elles respectent le règlement municipal.
- Suivi de la salicaire pourpre.

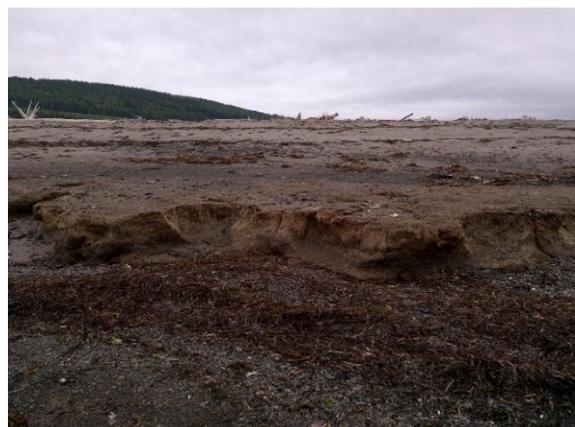
17a.6 Ancienne limite du marais au milieu de
la plage est

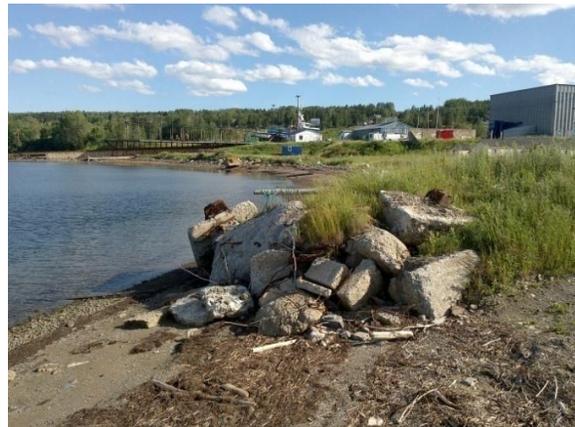
17b.4 Débris de bâtiment sur la plage

- Nettoyage de la **terrasse de plage** et des déchets dans le secteur de la falaise rocheuse.
- Revitalisation du secteur en retirant les structures non utilisées et/ou polluantes et en entreposant le matériel dans les entrepôts.
- Vérification des entrées et sorties d'eau.
- Sensibilisation aux effets des déchets et aux comportements écoresponsables.

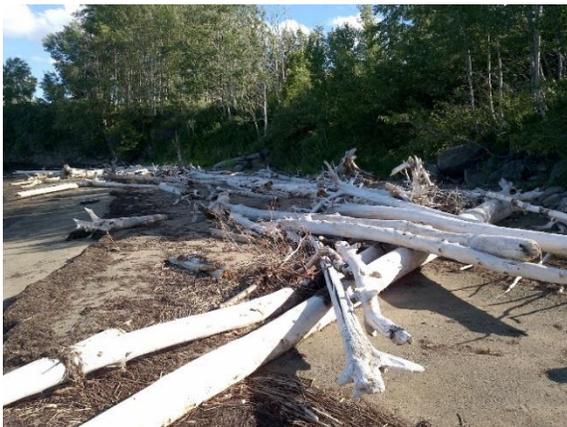
17b. 5 Bois flotté et érosion de la falaise

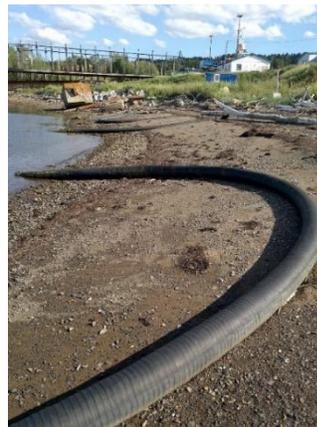
17b.6 Tuyaux et sorties d'eau sur la plage

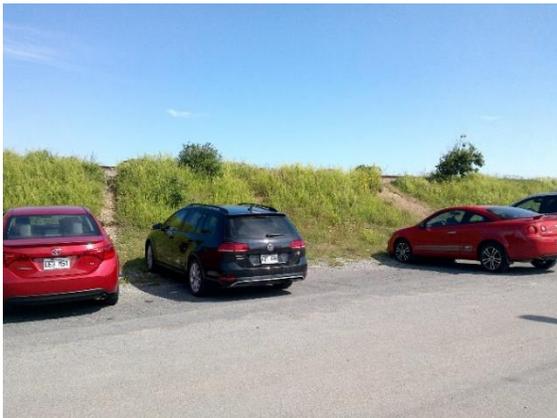
18.3 Accès par piétinement à la plage

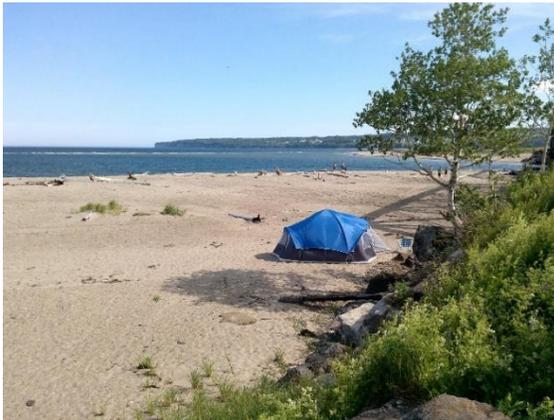
18.9 Camping sauvage

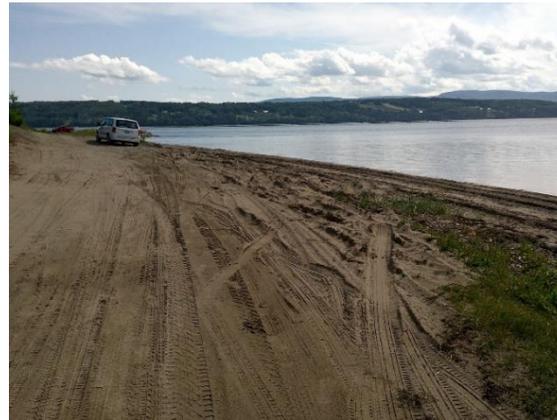
18.10 Érosion du **haut de plage** par le passage
des camionnettes et des VTT

La circulation de véhicules motorisés comme les VTT et les camionnettes ainsi que le piétinement dans les plages et les marais entraînent la dégradation par tassement, voire la dévégétalisation de certains secteurs à l'étude. Cette dégradation facilite l'action de l'érosion. Sur l'ensemble de la zone d'étude, on retrouve des traces de ces véhicules un peu partout, mais notamment sur le site de Farewell Cove et les **flèches littorales** de Sandy Beach et de l'estuaire de la rivière Saint-Jean.

- Vérification des sorties d'eau des chalets sur la **flèche** nord.
- Contrôle de la circulation des véhicules et appliquer la réglementation sur les deux **flèches littorales**.
- Poursuite des efforts d'aménagement des accès sur la **flèche** nord pour éviter le piétinement et la formation de brèches dans la dune.
- Balisage d'un sentier d'accès piéton aux extrémités des **flèches** pour diminuer le piétinement de la végétation.
- Suivi de l'érosion notamment au niveau de la voie ferrée.
- Sensibilisation aux effets du piétinement, de la circulation et aux comportements écoresponsables.

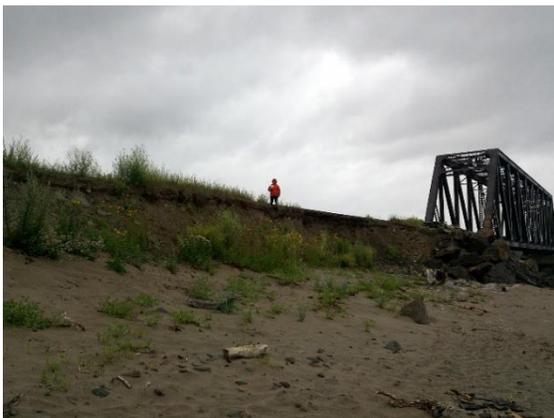
18.11 Érosion du remblai sous la voie ferrée

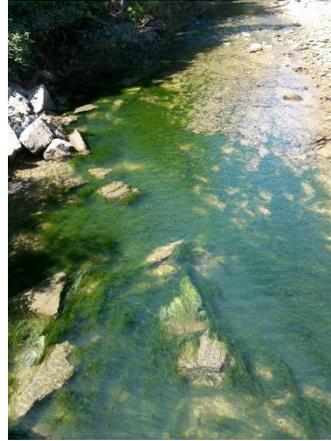
19.8 Algues vertes dans la rivière à Brillant

- Retrait du cylindre en ciment et des roches sur la plage nord.
- Vérification de la raison et de la procédure de déforestation du promontoire rocheux et éviter que ça se reproduise.
- Suivi de la revégétalisation.
- Recherche de la cause de la présence des algues vertes.

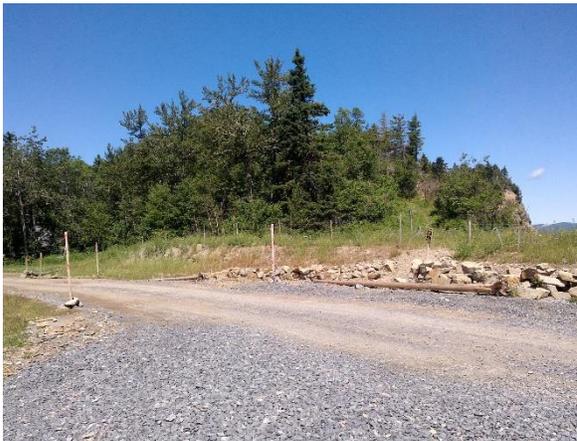
19.9 Zone de revégétalisation
